# Tauwasser in Fenster- und Fassadenkonstruktionen

## Condensation in window and façade constructions

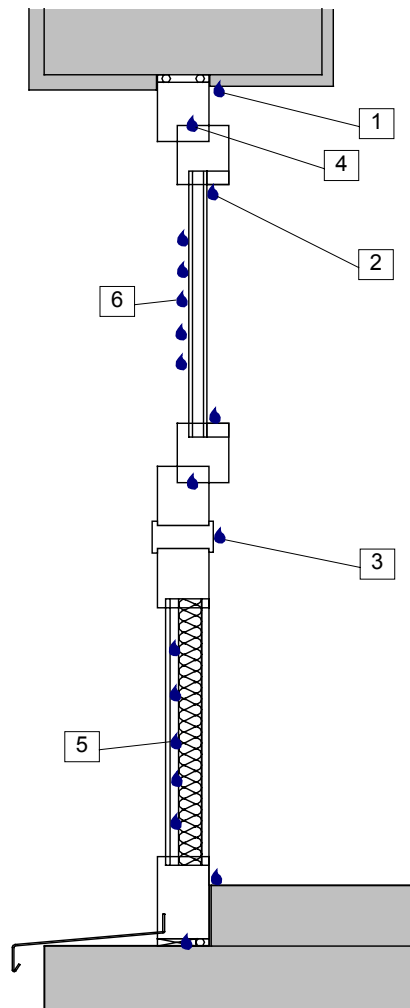
**Bild 1** Kritische Bereiche in der Fenster-/Fassadenkonstruktion

Die Punkte 1 bis 3 kennzeichnen Bereiche auf raumseitigen Oberflächen.

Punkt 4 liegt im Bereich von „Funktionsfugen“.

Punkt 5 zeigt eine mögliche Tauwasserfalle in der Konstruktion.

Punkt 6 behandelt die Außenflächen.

Punkt 1 in Bild 1 zeigt den Baukörperanschluss der Fenster-/Fassadenkonstruktion als einen kritischen Bereich im Hinblick auf Tauwasserbildung. In Verbindung mit der Überarbeitung der DIN 4108 und dem Erscheinen europäischer Normen zum Wärmeschutz wurden konkrete Anforderungen zu Ausführung und Verfahren zur Beurteilung u. a. der Baukörperanschlusssituation eingeführt. Hierzu wurde bereits während der Rosenheimer Fenstertage 2001 berichtet. Gefordert wird ein Mindestwärmeschutz im Bereich von Wärmebrücken zur Vermeidung von Tauwasser- und Schimmelpilzbildung durch Nachweis des Temperaturfaktors  $f_{Rsi}$ . Der Nachweis

Punkt 2 weist den raumseitigen Glasrandbereich als tauwassergefährdete Zone aus. Die Ursachen hierfür sind bekannt. Bild 2 zeigt anschaulich den Effekt zwischen Wärmeschutzverglasungen und einer sich dazwischen verirrten „normalen“ Isolierverglasung in einem Wintergarten.

Schwachstellen stellen häufig auch Elementkoppelungen (Punkt 3 in Bild 1) dar, insbesondere, wenn aus statischen Gründen Metallprofile mit entsprechendem Querschnitt eingesetzt werden. Kritisch aufgrund der geometrisch ungünstigen Verhältnisse sind auch Über-Eck-Konstruktionen. Bild 3 zeigt eine derartige unzureichend ausgebildete Konstruktion mit Tauwasser- und Schwärzebildung.

Die zunehmenden Problemfälle mit Tauwasserbildung im Falzbereich (Punkt 4 in Bild 1) sind in besonderem Maße in Verbindung mit der geforderten dichten Bauweise aber den im Regelfall noch fehlenden Lüftungskonzepten zu sehen. Die Fensterfalze werden dadurch von der Raumseite zusätzlich beansprucht. Maßnahmen an der Fensterkonstruktion allein können hier keine ausreichende Abhilfe schaffen. Es ist jedoch auf eine umlaufend geschlossene raumseitige Dichtebene zu achten, um Tauwasserbildung im Falzbereich nicht zusätzlich zu begünstigen.

Kritisch ist hierbei der Bereich von Ausfachungen oder Paneelen (Punkt 5 in Bild 1). Bei Ausfachungen können bauphysikalisch unzureichend ausgeführte Querschnitte (z. B. Fehlen einer erforderlichen raumseitigen Dampfbremse) zu Tauwasserbildung in der Konstruktion infolge Wasserdampfdiffusion führen. Zu beachten ist dabei auch die luftdichte Ausführung der Anschlüsse zum Rahmen auf der Raumseite, um Tauwasserbildung infolge einströmender feuchtwarmer Raumluft zu unterbinden. Bild 4 zeigt den Brüstungsbereich einer Fensterkonstruktion, bei der o. g. Kriterien nicht berücksichtigt wurden.

Punkt 6 in Bild 1 weist die Außenseite der Verglasung als möglichen Bereich für Tauwasserbildung aus. Es handelt sich hierbei um einen unerwünschten, weil die Durchsicht beeinträchtigenden, aber physikalisch bedingten Nebeneffekt bei Mehrscheiben-Isolierglas mit sehr guten wärmedämmenden Eigenschaften, der gelegentlich (überwiegend in den Morgenstunden) auftreten kann. Abhilfe können hier zusätzliche äußere Abdeckungen, z. B. Rollläden, schaffen.

kann dabei durch Ausführung nach „genormten“ Details oder durch rechnerische Ermittlung mit Hilfe einer Isothermenberechnung geführt werden. Zur Vermeidung von Tauwasserbildung in der Anschlussfuge ist raumseitig eine luftdichte Anbindung an den Baukörper erforderlich.

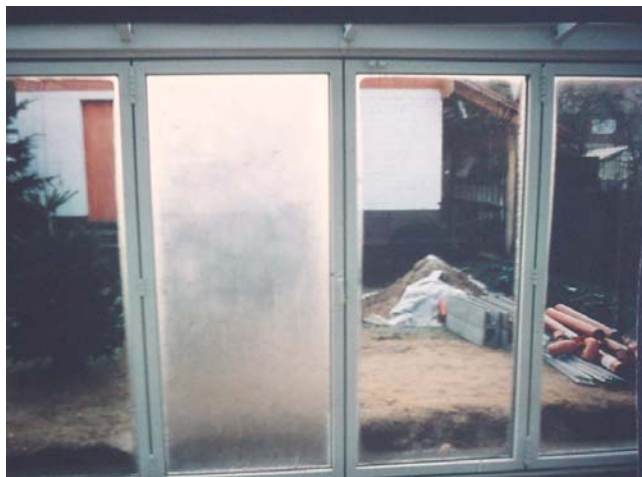
**Bild 2** Tauwasserbildung auf Mehrscheiben-Isolierglas mit unterschiedlichen Wärmedämmeigenschaften

Entwicklungen zur Verringerung der Tauwassergefahr (z. B. Warm-edge Randverbundsysteme) sind im Gange bzw. erste Produkte bereits auf dem Markt. Nach derzeitigem Stand der Technik kann jedoch bei üblichen Konstruktionen vorübergehende Tauwasserbildung im Glasrandbereich auftreten. Ein Mangel ist daraus nicht abzuleiten. Zu beachten ist dabei, dass die angrenzenden Materialien entsprechend unempfindlich gegen diese begrenzte Tauwasserbelastung ausgeführt werden.

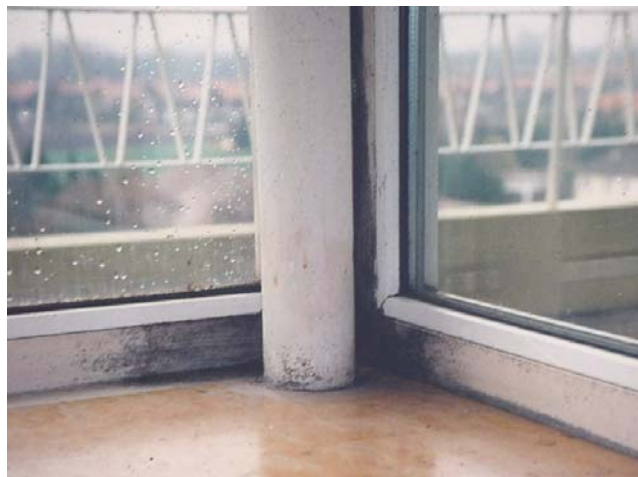
**Bild 3** Tauwasserbildung im Bereich einer Fenster-  
außenecke

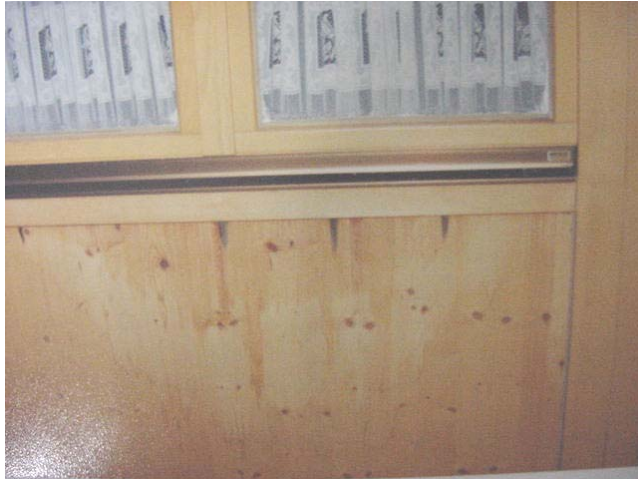
**Bild 4** Feuchteschäden durch Tauwasserbildung in der Ausfachung
